ТРИХЛЄБ А. С., ПАНАСЮК І. В.

Київський національний університет технологій та дизайну, Україна

ДОСЛІДЖЕННЯ ПРОЦЕСУ ВІДНОВЛЕННЯ ДЕГРАДОВАНИХ СОНЯЧНИХ ПАНЕЛЕЙ

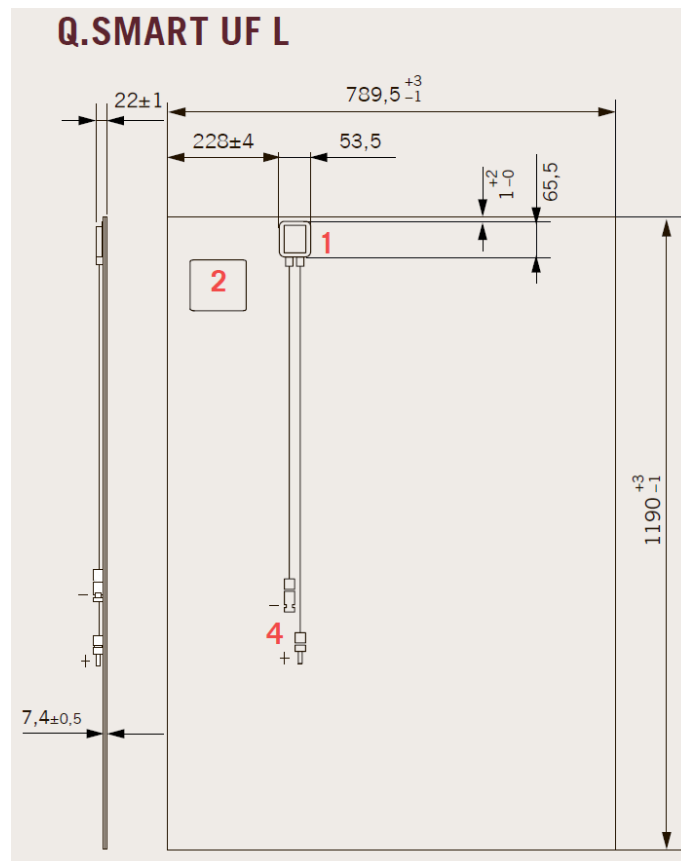
Рис. 2. Схема сонячних панелей Q.SMART UF L 115

Позначки: 1 – розподільна коробка, 2 – паспортна табличка, 4 – роз'єми (+ і -)

На основі аналітичних даних [1–11] був проведений власноручний експеримент, строком 3 місяці. Були обрані списані тонкоплівкові сонячні панелі Q.SMART UF L (рис. 1), виготовлені по технології CIGS. Експеримент був проведений з 64 панелями. Схему сонячних панелей наведено на (рис. 2).

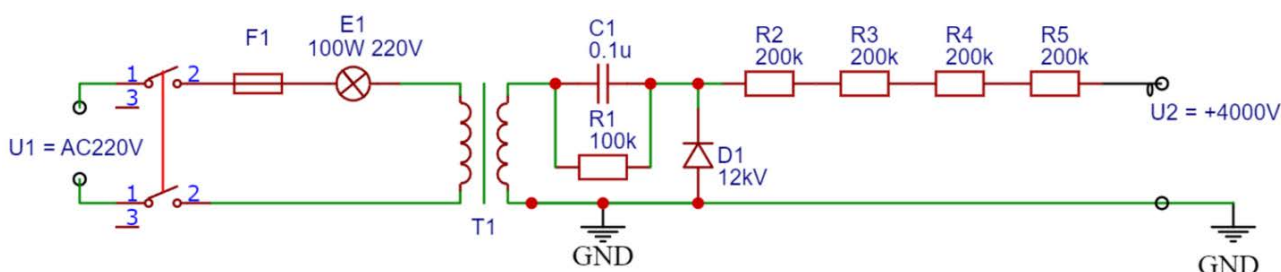
Рис. 4. Схема генератора відновлювального стенду

Генератор був зібраний з комплектуючих мікрохвильової печі. Магнетрон та елементи, що не використовуються в схемі були відключені. Полярність діоду була змінена, оскільки корпус мікрохвильової печі має позитивний потенціал, а вихід до магнетрона негативний. Після змін на корпусі став негативний потенціал, а в виході схеми позитивний. Також додані елементи, що обмежують струм високої напруги для дотримання техніки безпеки, а саме чотири послідовно підключених струмообмежувальних резисторів номіналом по 200 кОм на виході високовольтного генератора 4000 В. У первинний ланцюг трансформатора послідовно додано лампу розжарювання для зменшення струму підмагнічування трансформатора.

Корпус мікрохвильової печі заземлений. Місця найбільшої деградації панелей прокесні алюмінієвим скотчем та заземлені. Вихід панелей з'єднаний разом і підключений до виходу генератора +4000 В (рис. 4).
